## 3.7 Wechselrichter

## Handbuch Instandhaltung und Wartung von Photovoltaik-Anlagen

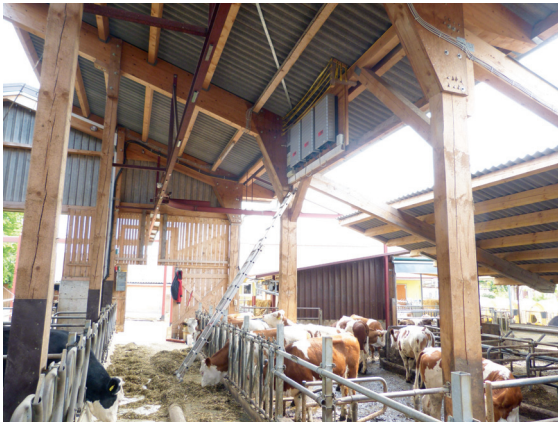
*Abb. 3.7-1: Völlig ungeeigneter Montageort, Quelle: SV Schröder*

Wechselrichteranbringungsorte, die nur durch eine Leiter oder gar Klettereinlagen erreichbar sind, sind als „No-Go“ zu bezeichnen. Sie bergen erhebliche Unfallgefahren. Zudem ist die ordnungsgemäße Funktion kaum sicherzustellen, wenn z. B. mögliche Warnmel-

Unter anderem sind nach DIN VDE 0100-530 elektrische Geräte so zu installieren, dass sie jederzeit ohne Hilfsmittel zu erreichen sind. Dies ist zum einen der Betriebssicherheit sowie der Unfallvermeidung bei der Wartung und Instandsetzung geschuldet. Zudem ergeben sich in den Installationsanleitungen der Gerätehersteller zu meist Hinweise, dass die Geräte auf Augenhöhe zu installieren sind, um Erschwernisse bei Reparatur oder einem Gerätetausch zu vermeiden.

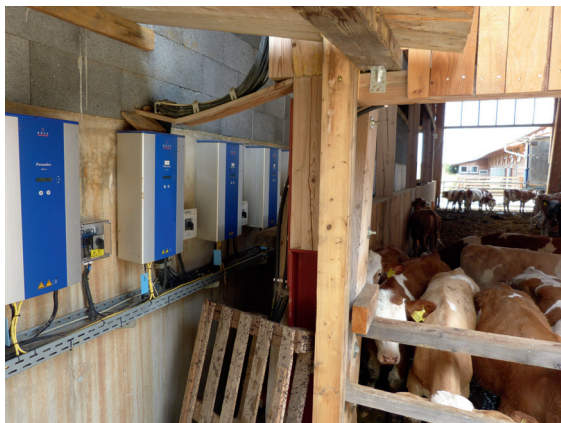
Abb. 3.7-2: Ungünstige Zugänglichkeit sowie Gefahr durch Tiere, Quelle: SV Schröder

Nicht nur die Erreichbarkeit der Geräte ist von Notwendigkeit. Bei nicht wenigen PV-Anlagen trifft man auf sehr ungünstige Installationsbereiche, welche bereits beim regulären Betrieb einer PV-Anlage im Zusammenhang mit dem betrieblichen Umfeld sowohl erhöhte Schadensrisiken als auch Unfallgefahren darstellen.

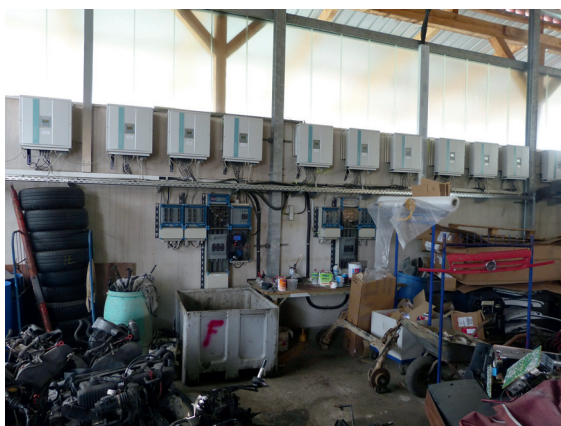
Abb. 3.7-3: Kritisches Umfeld für einen Wechselrichteranbringungsort, Quelle: SV Schröder

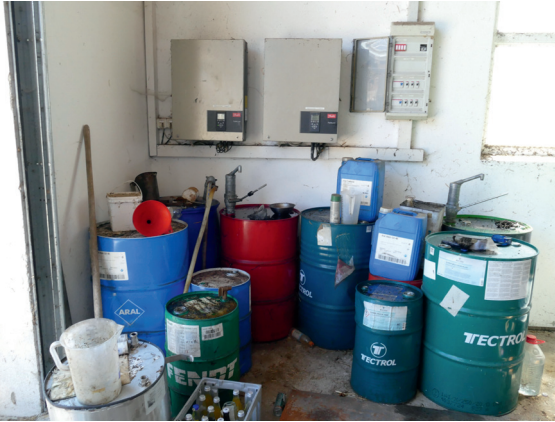
Abb. 3.7-4: Nicht erlaubter Betrieb in Räumen mit gelagerten Schmier- und Betriebsstoffen, Quelle: SV Schröder

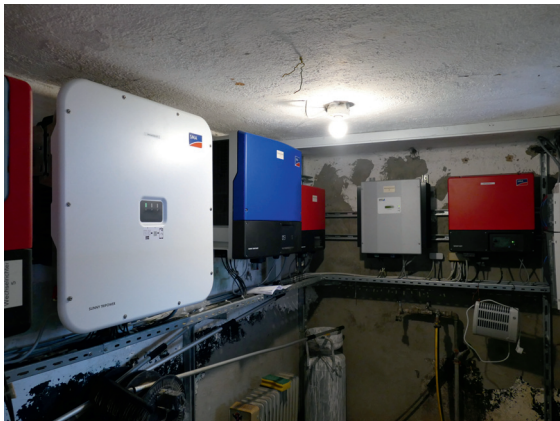
*Abb. 3.7-5: Mangelhafte Montageabstände in einem viel zu kleinen Raum, Quelle: SV Schröder*

Wärme und Feuchtigkeit sind für elektrische Anlagen und Geräte keine günstigen Betriebsvoraussetzungen. Sicherlich ist es von Vorteil, alle Wechselrichter in einem geschlossenen, witterungsgeschützten Raum unterzubringen. Werden allerdings hierbei die Installationsregeln der Wechselrichterhersteller missachtet und laufen die Geräte unter ungünstigen – sprich erwärmten – Umgebungsbedingungen, ergeben sich mitunter erhebliche Ertragsdefizite aufgrund interner thermischer Abregelungen, insbesondere gerade zu der Jahreszeit mit den höchsten zu erwartenden Erträgen.

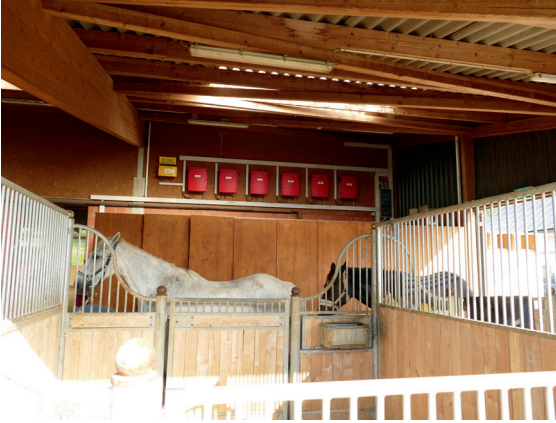
Abb. 3.7-6: Wechselrichter in einem Reitstall (=feuergefährdete Betriebsstätte), noch dazu auf einem Holzgrund installiert, Quelle: SV Schröder

Im Bereich von feuergefährdeten Betriebsstätten ergeben sich immer wieder problematische Installationsbedingungen. Wechselrichter und andere elektrische Betriebsmittel, welche nicht zur Versorgung des Gebäudes gehören, haben darin nichts verloren. Grundsätzlich kann in solchen Räumen weder eine Brandentstehung noch eine mechanische Beschädigung ausgeschlossen werden.

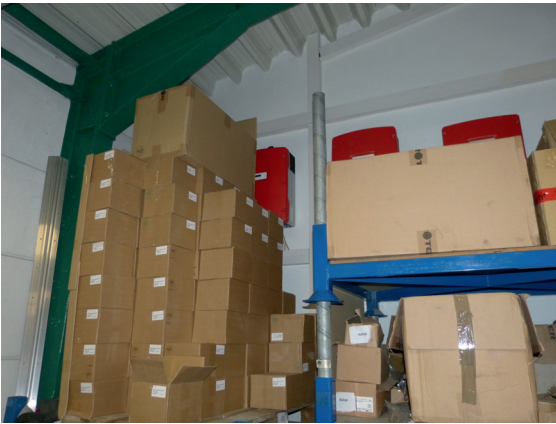
Abb. 3.7-7: Lagerraum (=feuergefährdete Betriebsstätte) mit brennbaren Materialien, Quelle: SV Schröder
